施餓鬼会のお知らせ

東日本大震災当日

被害のまとめ

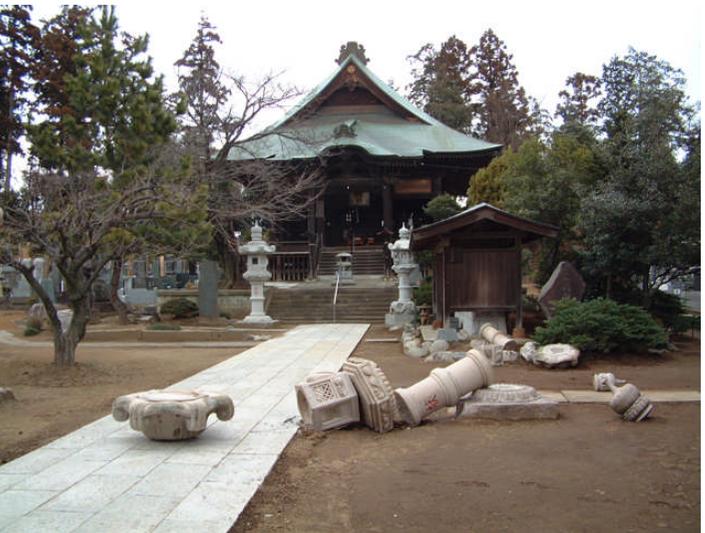
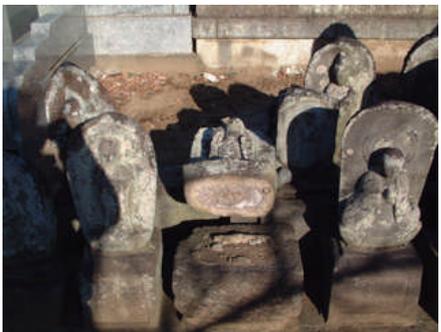
上の写真は地震直後、午後三時十分の真観寺の様子です。観音堂前の灯籠が二基倒れています。解りにくいですが、観音堂上の灯籠が倒れているが見えます。

本堂、観音堂、仁王門、客殿の主要な建物は外見上の異常はありませんでした。今回の地震が遠洋型で、建物に多くの被害を与える周波数が少なかったようです。その代わり、「物が落ちる」周波数が多く、灯籠や、上の写真のお地藏様のように固定が充分でない物は落ちました。「小見」の由来は「おおみず」が由来で、一見、洪水の多い地名のように見えますが、実は扇状地の中で、水が湧く場所に「小見」の地名が付きます。「洪水」という意味で水が出るところは「また」とか「あい」という地名になります。思うよりは地盤が良い場所のようです。そうでなければ、古墳が築造できなかったと思います。

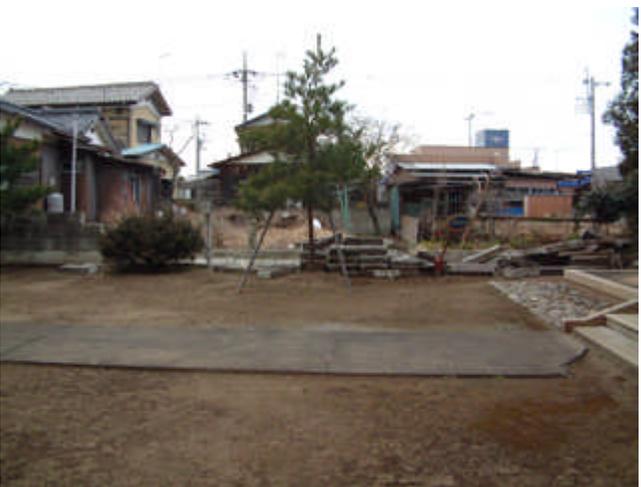
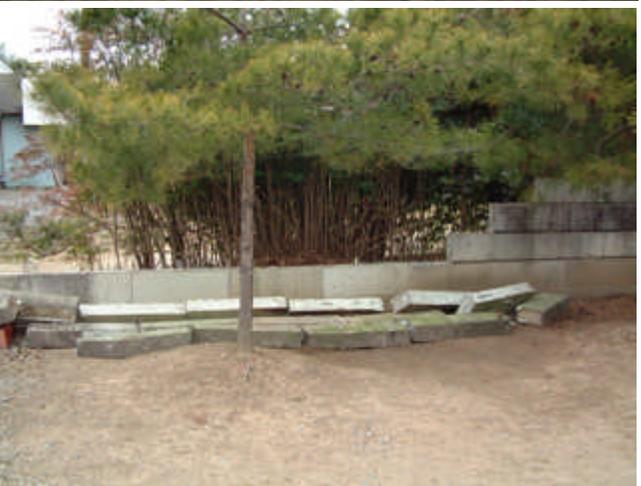
市内の多くの場所で崩れた大谷石の塀は被害が出ました。左の二枚の写真の様に、仁王門の南側で塀が二カ所で崩落しました。割れてしまった物は処分しましたが、弘法大師御遠忌千二百五十年を記念して喜捨により作られた塀なので、使える材料は土留め等に再利用することを世話人会議で決めました。

塀が崩れることで人的被害が無かったのは幸いです。後日、西側墓地の南の塀もずれていることが判明しました。

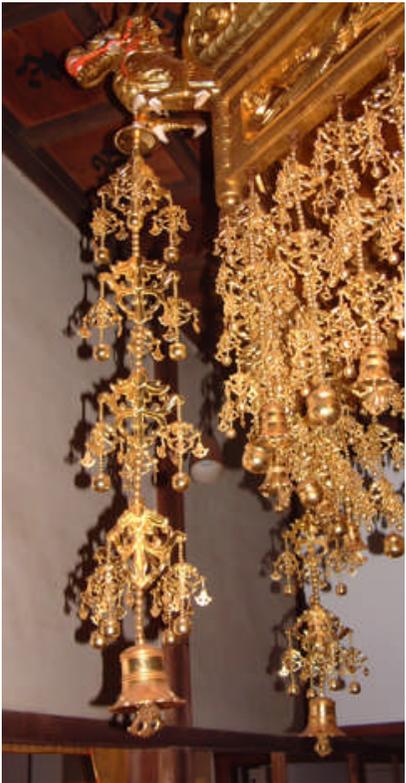
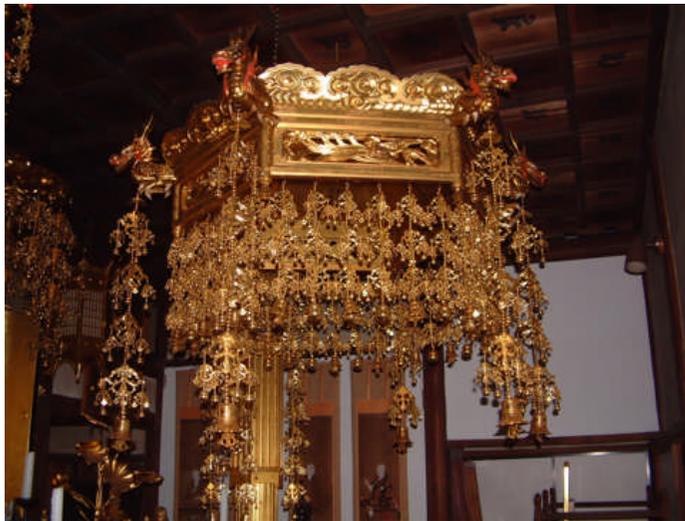
この様な形の
璽瑠が切れて…

バランスを崩した天蓋が天井に激突！
（眞観寺の天蓋は無事でした）

また、幸運にも恵まれました。他寺院が大きく被害を受けた本堂天井の瓔珞ようらくが挙げられます。

瓔珞の一つが昨年十二月十二日に突然経年劣化で切れました。「一カ所切れれば全ての経年劣化を疑う」という原則に基づき、瓔珞は全て外され、全て新潟で修理となりました。この時、「急がないから手の空いた時にゆっくりやって」と言いました。修理完了は四月後半となり、地震をやり過ぎしました。これは本尊観世音菩薩が与えてくれた幸運だと思います。

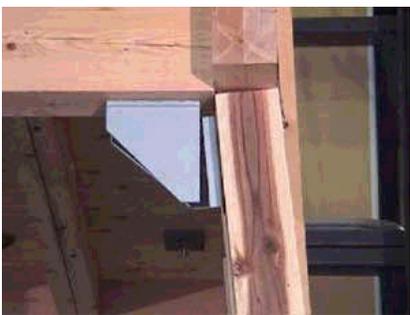
耐震仕口ダンパー

眞観寺の建物は木造で、木の組み合わせによって成立しています。木組みの「仕口」を守れば、建物の明日の安全につながります。重継は三年前より上の写真の耐震仕口ダンパーによる耐震補強を勉強しています。近くでは川里村の「花久の里」でも一部建物に採用され、今回の地震に大きな効果を発揮したようです。
